7SD61/522 联动试验 (V7)

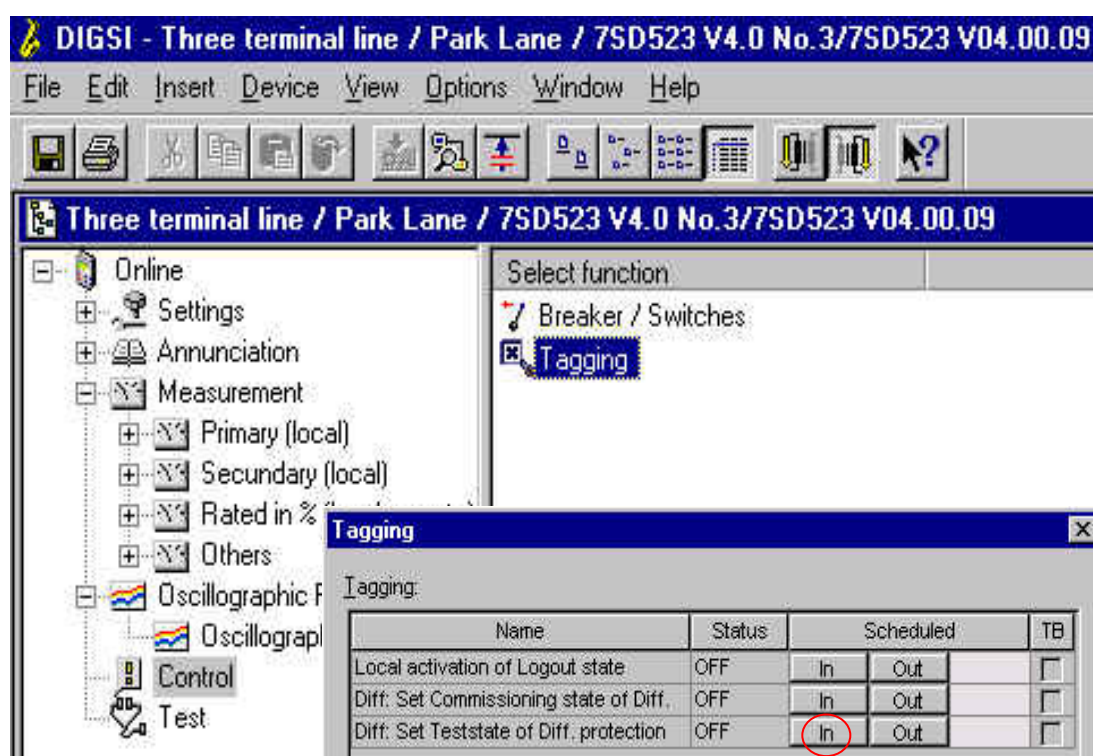
通过 DIGSI 或装置面板上选择 control->Tagging-> test Diff (Diff: Set Teststate of Diff.protection), 并使其使能，这时保护本地差动保护投入，对侧差动被闭锁，当地差动功能可独立测试不依赖于通讯。

在这种模式下可方便调试本地差动功能和 CT 断线功能。

调试完毕后，必须退出此功能，并检查两侧差动功能正常运行（差动和和制动电流值显示正常）。

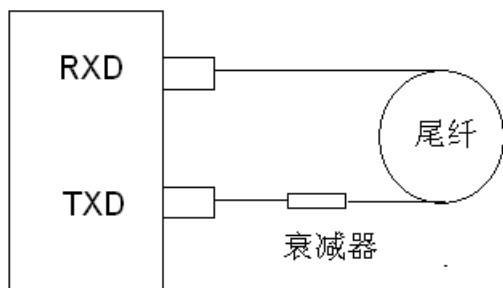
1. 光缆连接方法

7SD52 和 7SD610 可以将本装置的光口自环测试其光口功能是否正常，方法如下：

7SD52/61

*衰减器：-10dBm

2. 当光口功能正常且尾纤连接正确时，在 DIGSI 矩阵中应该只有 03217 信号值为 1，其它所有 out 类信号值都为 0。
